# STABILITÉ ET ÉTANCHÉITÉ DES ANCIENS BASSINS DE NATATION RÉNOVATION DES PISCINES D'IXELLES ET DE SAINT-JOSSE-TEN-NOODE

**CÉLINE VANDEWYNCKEL**  
INGÉNIEURE-ARCHITECTE, BUREAU AAC - ARCHITECTURE

# BRUXELLES PATRIMOINES

Avril 2019 | N° 030

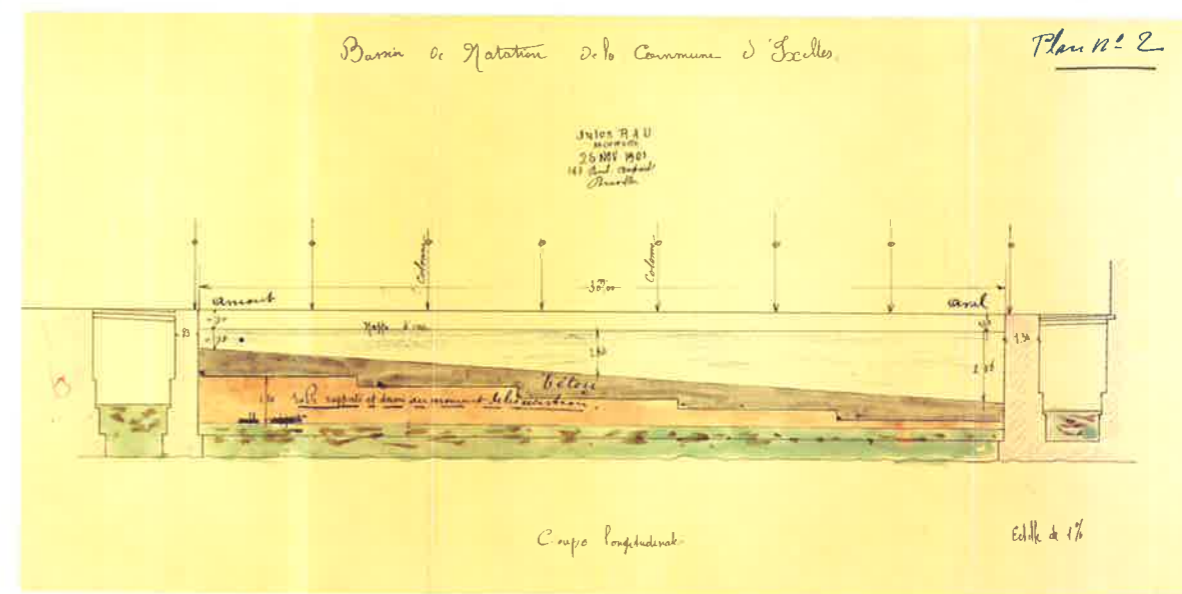
À l'origine, la cuve de la piscine d'Ixelles est formée d'une dalle de fond posée sur un remblai instable et réalisée en béton non armé et les murs des parois réalisés en maçonnerie, tout comme les plages qui entourent le bassin (fig. 2). Dès son premier remplissage en 1903, la dalle craque sous la pression de l'eau : « le bassin [...] rempli d'eau se vide en 24 heures »<sup>1</sup>. La firme Hennebique (M. Deblon) procède alors à l'inspection de l'état du bassin et constate une crevasse au milieu de la dalle du fond, celle-ci s'étant brisée en deux. Le diagnostic révèle aussi un décollement entre

**Fig. 2**  
Plan n°2 « Bassin de natation de la Commune d'Ixelles », 26 novembre 1901 [Jules Rau, architecte © Fonds Bétons armés Hennebique. CNAM/SIAF/Cité de l'architecture et du patrimoine/Archives d'architecture du XX<sup>e</sup> siècle : projet réf. BAH-24-1902-09079].

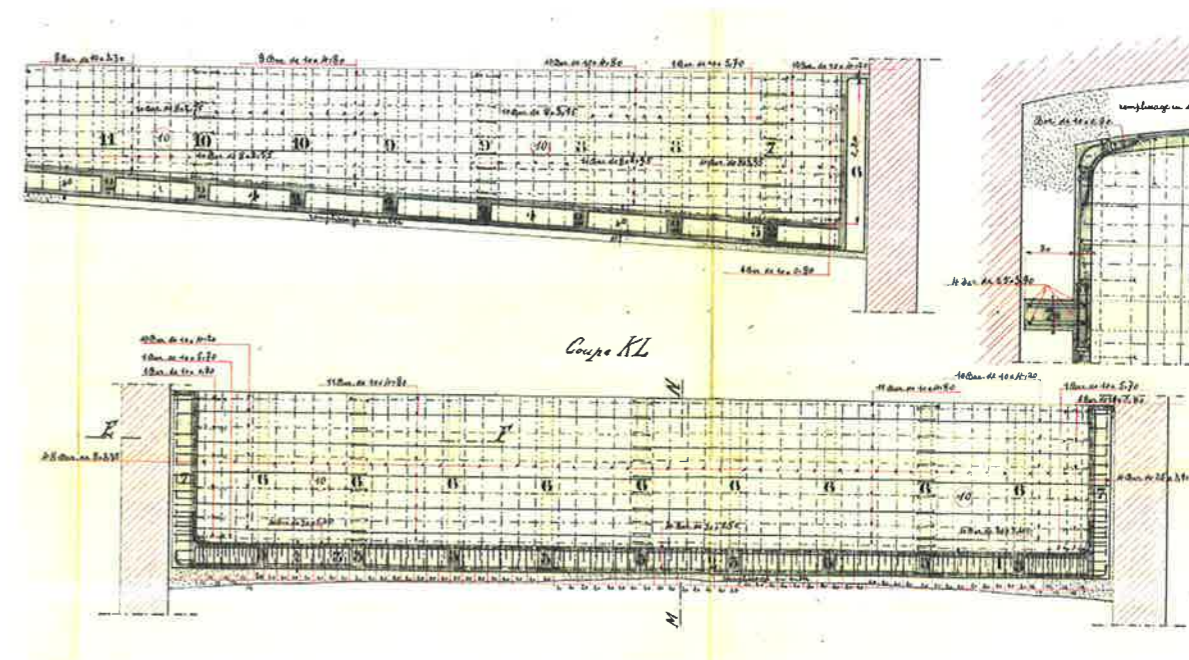
**Fig. 3**  
Extrait plan n°1 « Renforcement de la Piscine d'Ixelles », 11 avril 1903 [Jules Rau, architecte © Fonds Bétons armés Hennebique. CNAM/SIAF/Cité de l'architecture et du patrimoine/Archives d'architecture du XX<sup>e</sup> siècle : projet réf. BAH-24-1902-09079].

de l'espace du premier bassin fissuré, posée sur le premier radier mais désolidarisée des parois latérales en maçonnerie<sup>3</sup> (fig. 3). Peu après le placement de cette cuve indépendante et le remplissage

du bassin, quelques problèmes se manifestent : notamment une fissure horizontale, à la jonction de la cuve et de la plage<sup>4</sup>. Les coursives des cabines, ajoutées en 1915, supportées par des colonnettes métal-

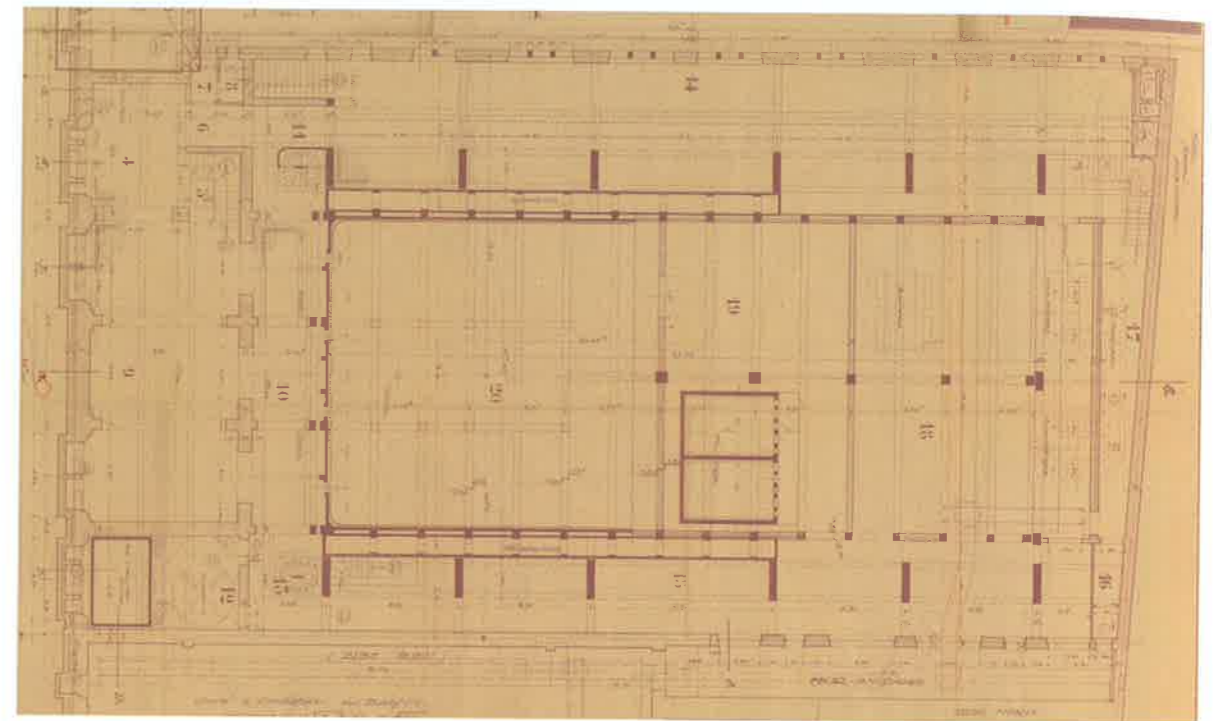
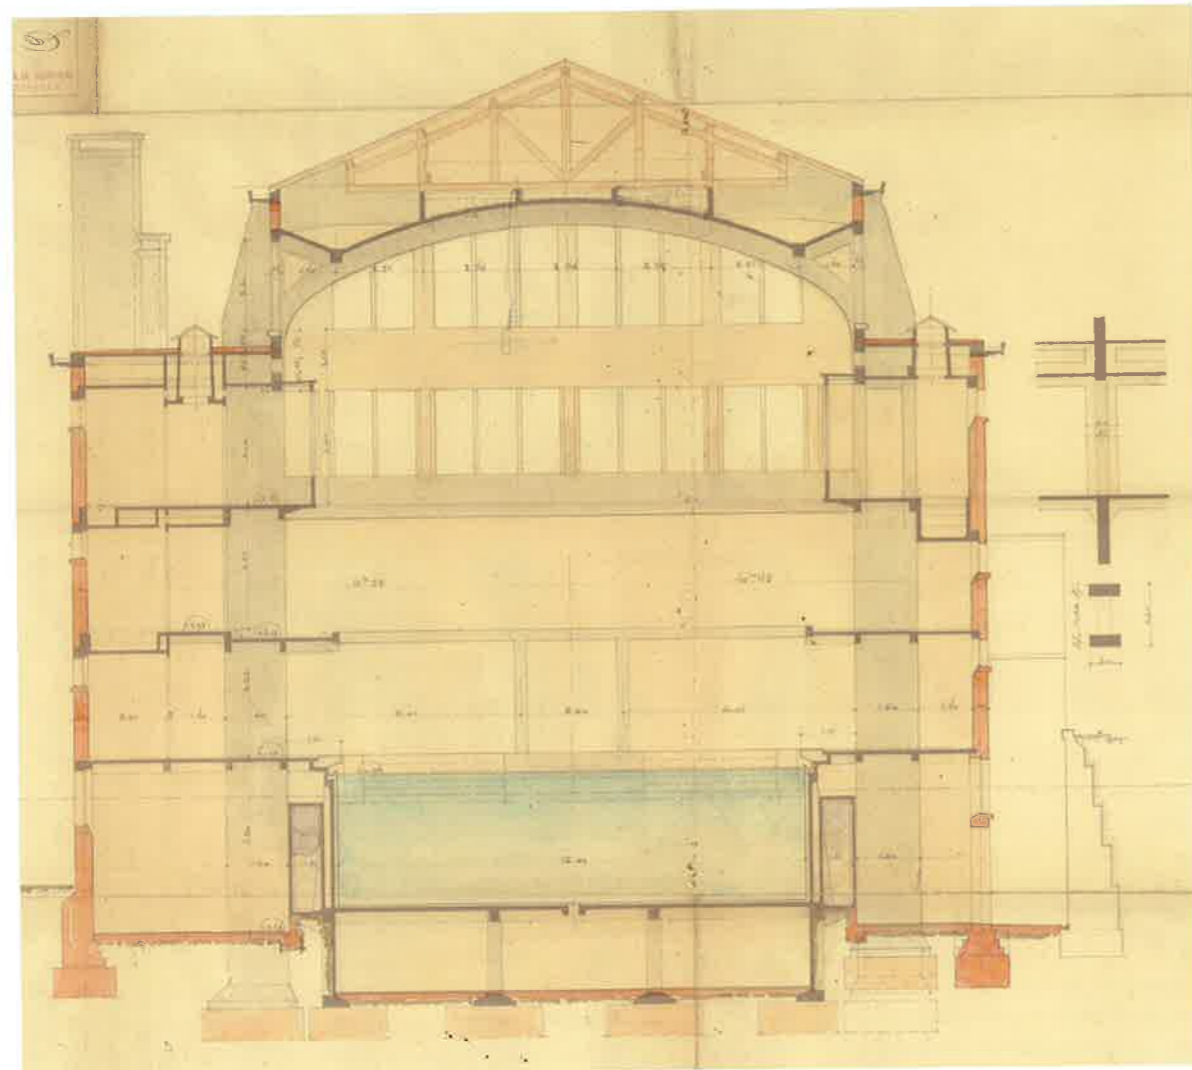
**Fig. 5**  
Plan n°2/47 : plan du sous-sol de la piscine de Saint-Josse-ten-Noode (architectes Joseph Bytebier et Charles Schaessens, 1930 © ACSJ, TP, TRA 546).

À l'inverse de celle d'Ixelles, la cuve de la piscine de Saint-Josse-ten-Noode est réalisée dès l'origine en béton, supportée par un complexe de poteaux-poutres en béton armé. La structure existante de la cuve correspond aux plans de 1930 ; elle est indépendante de la structure du bâtiment<sup>5</sup>. Les parois sont constituées d'une double couche : une paroi de béton et une demi-brique émaillée blanche, sans vide entre les deux couches (fig. 5 et 6).

Fig. 6  
Plan n° 10 : coupe transversale de la piscine de Saint-Josse-ten-Noode (1930 © ACSJ, TP, TRA 546).

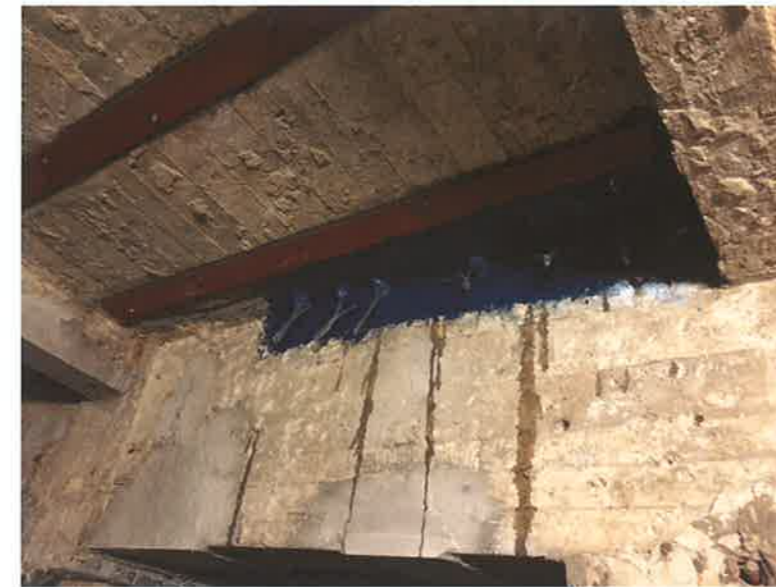
Après plusieurs tentatives d'étanchéification par l'extérieur de la cuve, il a été constaté que la résine ne suffisait pas à combler toutes les fissures, notamment au droit des raccords des nervures et des parois. Une intervention par l'intérieur a, dès lors, été exécutée : après dépose des finitions existantes de la cuve, une nouvelle étanchéité a été coulée. Les hublots situés sur

Fig. 7  
Piscine de Saint-Josse-ten-Noode : injections à la résine époxy et renforcement par plats en acier de la dalle de fond de la cuve (2018 © AAC architecture).

sous-sol, les nervures et la dalle du bassin ont pu être entièrement inspectées et traitées. Les bétons carbonatés ont été décapés et les armatures passivées. Certaines travées ont été renforcées à l'aide de cinq lignes de plats métalliques en acier de construction collés à l'aide de résine époxy et fixés à l'aide de tiges filetées (fig. 7). Enfin, le travail d'étanchéification du béton, commencé par la commune en 2010, a été poursuivi par l'injection de résine époxydique.

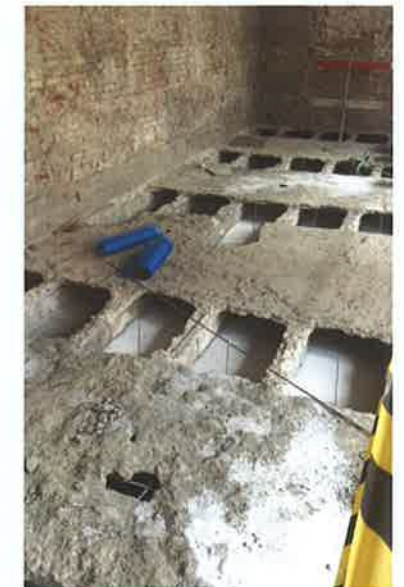
Fig. 8  
Piscine de Saint-Josse-ten-Noode : renforcement par le dessus des dalles nervurées (2018 © AAC architecture).

Les planchers nervurés des étages auxquels sont suspendus des plaques de faux plafond en granito (par exemple, le plafond du hall d'entrée) ont été traités par le dessus. La dalle supérieure du plancher fut d'abord ouverte entre chaque nervure pour mettre à jour les « caissons » des planchers [fig. 8]. Ces caissons furent ensuite

couverts d'un treillis noyé dans un micro-béton. Finalement, la dalle supérieure fut reconstituée dans un coffrage perdu et une nouvelle chape fut coulée sur l'entièreté de la surface du plancher dans le but d'augmenter sa capacité portante.
